ИЗВЛЕЧЁННЫЕ УРОКИ

Дата происшествия:	30.03.2022
№ происшествия:	№ 0012/2022
Объект:	КТК-Р А-НПС-5А, ПУУМ
Процесс/Оборудование:	Выполнение монтажа металлоконструкций с помощью ПС (автокрана)
Местоположение:	Площадка строительства ЧРП А

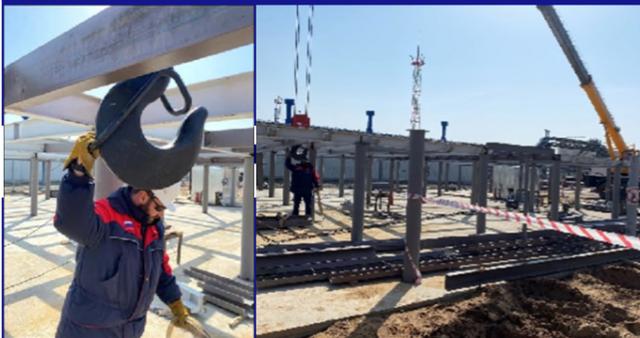
Положение руки пострадавшего на крюке в момент происшествия (фото смоделировано)

При производстве работ по строповке груза и последующего подъема стрелы автокрана произошло защемление мизинца правой руки стропальщика подрядной организации. При попытке высвобождения пальца произошло повреждение мягкой ткани мизинца.

Вследствие указанных факторов непроизвольное движение левой руки стропальщика было ошибочно воспринято машинистом автокрана как сигнал к подъему груза.

- Недооценка рисков связанных с изменением условий труда при производстве грузоподъемных работ в условиях ограниченной видимости, без принятия дополнительных мероприятий по минимизации их воздействия;
- Ненадлежащая передача сигналов в условиях ограниченной видимости зоны работы крана из кабины ПС;
- Недооценка рисков связанных с изменением условий труда при производстве грузоподъемных работ в условиях ограниченной видимости, без принятия дополнительных
- Недостаточно эффективная система организации обучения персонала и безопасного выполнения СМР на объекте строительства. Не соблюдение Процедуры использования малоопытного персонала (МОП) на объектах реализации Программы устранения узких мест. Пострадавший не прошел стажировку и адаптационный период по программе настав-

- В ходе выполнения работ необходимо регулярно проводить динамическую оценку рисков в условиях отсутствия прямой полной видимости зоны работы крана из кабины ПС;

- Обеспечить полноценное внедрение Процедуры использования малоопытного персонала (МОП) на объектах реализации Программы устранения узких мест;
- Внести изменения в утвержденные ППР, ТК и производственные инструкции по профессиям в части обязательного назначения стропальщика, дублирующего сигналы стропальщика, в условиях отсутствия прямой или частичной видимости между оператором и стропальщиком;
