Дата происшествия:	08.04.2024
№ происшествия:	oCard-26026/2024
Объект:	КТК-Р. НПС-5. ПУУМ. Проведение работ по бетонированию при помощи автокрана и бадьи для бетона БН-1.0 с платформой не заводского исполнения
Процесс / Оборудование:	
Местоположение:	Площадка ЧРП

ТИП ПРОИСШЕСТВИЯ : Опасная ситуация

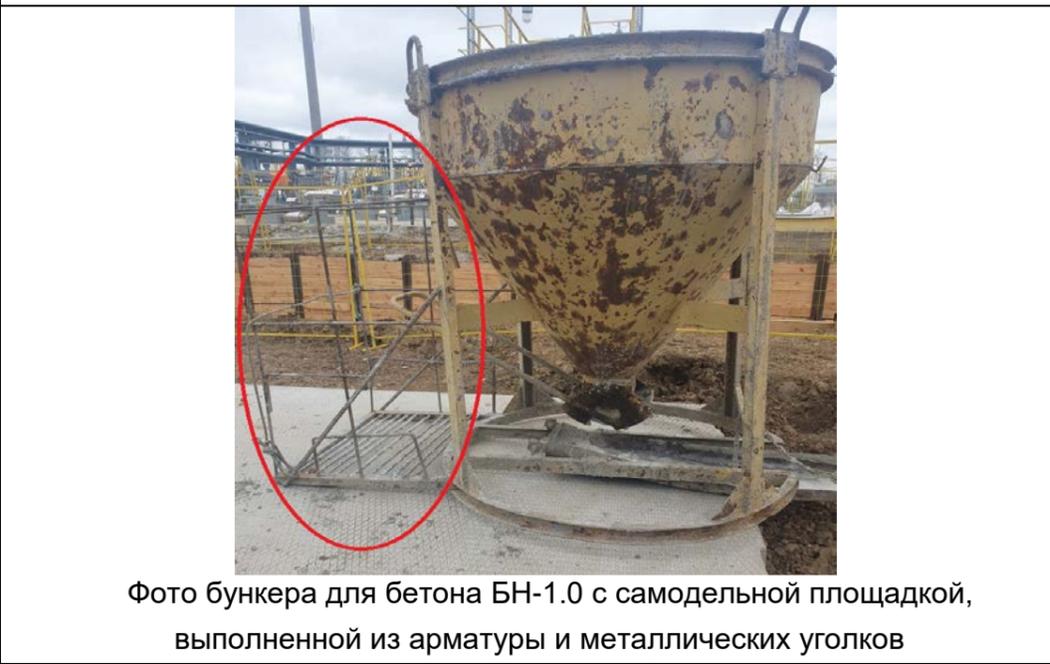
08.04.2024 при проведении работ по бетонированию скважин на площадке ЧРП машинист автокрана приступил к операции подъема бункера для бетона БН-1.0 со стропальщиком, находящимся на самодельной платформе бункера (площадка не заводского исполнения, не предусмотренная заводом изготовителем, выполнена из арматуры и металлических уголков).

- В подрядной организации отсутствует/не выполняется процедура управления изменениями (рабочее место было организовано с нарушением требований охраны труда и завода изготовителя с целью удобства и упрощения рабочего процесса);
- Приоритет работ над безопасностью. Формальный подход к оценке рисков и требованиям нарядов-допусков;
- Применение бункера, не предусмотренного нарядом-допуском, отсутствие схемы строповки

- Провести внеплановую инспекцию оборудования, тары и электроинструментов, находящихся на объектах строительства на предмет соответствия требованиям безопасности и ведения необходимой документации, разрешающей эксплуатацию;

- Заблаговременно (до ввоза на территорию) предъявлять к осмотру ответственным лицам на объекте КТК мобилизуемое оборудование, инструменты, приспособления и т.д. запланированное для выполнения строительно-монтажных работ;

- Провести Работникам подрядной организации стоп-час по использованию Карт наблюдения, определению опасностей и контроля за рисками;
- Планирование СМР осуществлять с учетом оценки рисков одновременного проведения работ разными бригадами в одной зоне и/или стесненных условиях;

- При одновременном ведении работ разными бригадами в одной зоне и/или стесненных условиях с привлечением тяжелой техники обеспечить выставление сигнальщиков, если разные виды работ не могут быть рассредоточены во времени;

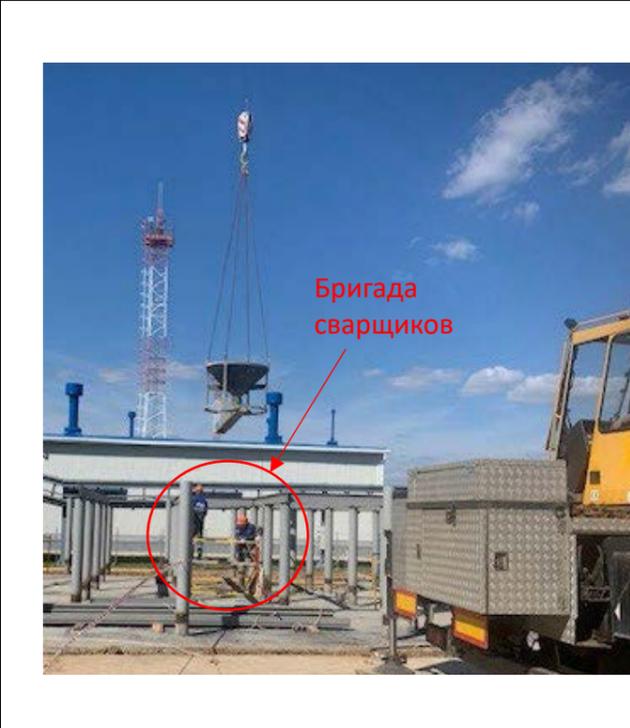
Выявленная опасная ситуация с применением бункера для бетона на другом объекте:
Выполнялись бетонные работы с применением автомобильного крана для осуществления подачи бетона в бункере на свайное поле. После выставления крана проведения работ сварщиков находилось в опасной зоне работы крана. Не остановив работу бригады сварщиков, крановщик допустил перемещение заполненного бункера для бетона над местом производства работ сварщиков.
