Дата происшествия:	10.08.2023 г.
№ происшествия:	CPCLr#0182/2023
Объект:	АО КТК-К НПС Тенгиз.
Процесс / Оборудование:	Передвижение ТС
Местоположение:	НПС Тенгиз, охранная зона

**Имущественный ущерб оборудованию, не входящему в состав ОПО**

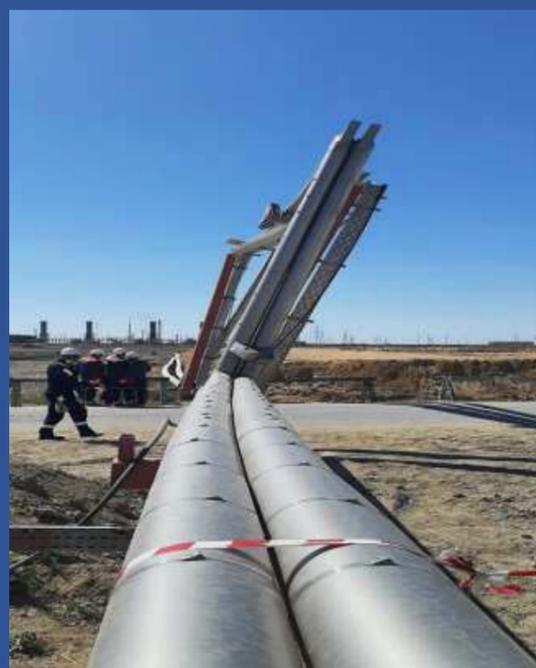
## ФОТО ФИКСАЦИЯ:

При проезде под переходом теплотрассы с поднятым кузовом самосвал подрядной организации повредил вышеуказанную коммуникацию, задев ее кузовом. Пострадавших нет.

- Водитель перед началом движения не опустил кузов в горизонтально транспортное положение, на раму ТС.
- Водитель отвлеклся на разговоры со сигнальщиком во время управления ТС.
- Сигнальщик, который должен был сопровождать автомобиль, находился непосредственно в кабине ТС рядом с водителем.

- Водитель ТС не ознакомлен с инструкцией по БиОТ для «водителей самосвалов», в которой указано, что движение с поднятым кузовом строго запрещено.

- Отсутствие контроля со стороны ответственных лиц за территорией объекта (охранная зона)

- Самосвал был выведен на безопасное расстояние.
- Опасный участок огорожен сигнальной лентой, установлены информационные плакаты.
- Проведена разъяснительная работа с участниками опасной ситуации.
- Начались работы по восстановлению перехода теплотрассы.

- На объектах АО КТК-К провести «стоп час» по теме: «меры безопасности при эксплуатации грузовых ТС на объектах КТК».
- В местах проезда грузовых транспортных средств под коммуникациями НПС Тенгиз (кабельные эстакады, переходы) установлены специальные «габаритные ворота», для своевременного предупреждения водителей о необходимости соблюдения дополнительных мер безопасности.
- При организации, для проведения работ, проезда строительной техники и автомобильных транспортных средств под ЛЭП и другими коммуникациями в ППР и нарядах допусках рекомендуется предусматривать установку габаритных ворот на расстоянии 10 м в обе стороны, с указанием габарита по высоте, а также вывешиванием плаката. В наряд-допусках необходимо обязательно указывать дополнительные меры безопасности при проезде под коммуникациями.
