№ 13103/2022

КТК ВР ПУУМ

Экскаватор-погрузчик

КПП №3 НПС Тенгиз

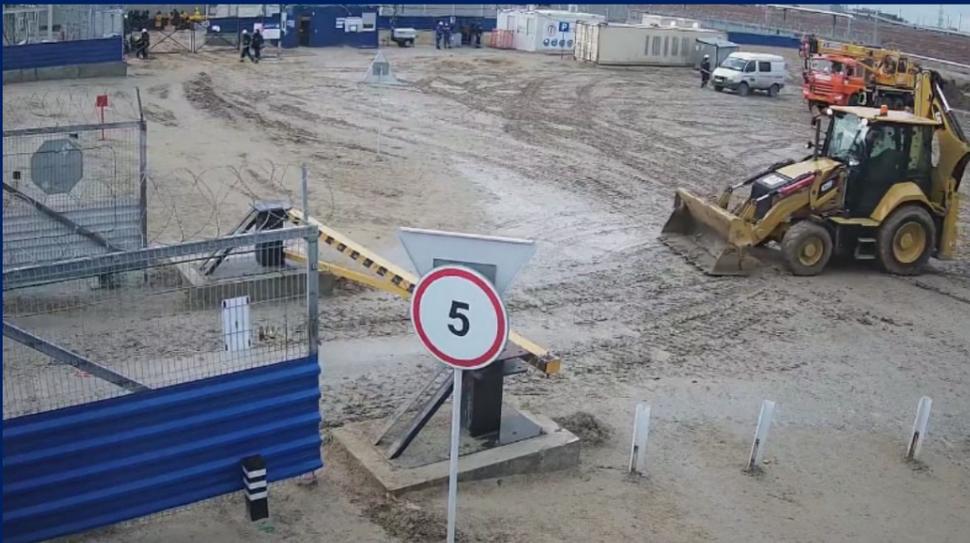
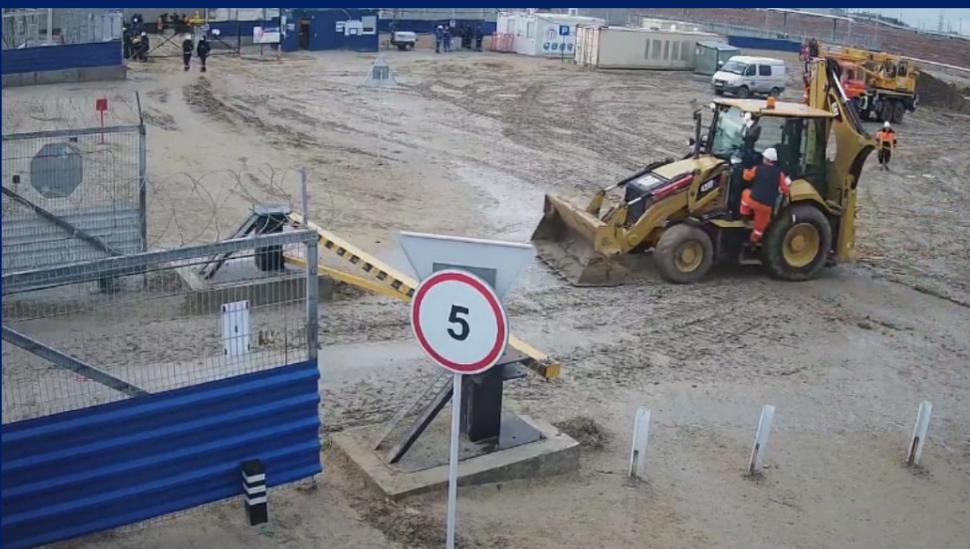
14/11/2022 примерно в 09:00, на стоянке перед КПП №3 оператор погрузчика создал опасную ситуацию - не заглушив двигатель покинул кабину экскаватора. Спустя непродолжительное время экскаватор начал самопроизвольное движение на холостом ходу в сторону КПП №3, представляя собой угрозу для пешеходов и имущества компании. Оператор заметил движение техники и немедленно направился в ее сторону с последующей остановкой экскаватора.

- Нарушение Жизненно Важных правил КТК
- Не соблюдение требований инструкции по безопасности и охране труда VLS-HES-DP-018-WI-035 «Для машиниста дорожно-транспортных машин»
- Недостаточная оценка рисков, связанная с большим стажем работника и самоуверенностью.

Положение экскаватора-погрузчика на начальном этапе самопроизвольного движения и в момент остановки

- На всех объектах АО КТК провести стоп-час для обсуждения опасной ситуации и извлечённых уроков с участием персонала КТК и ПО, вовлечённому в работы с использованием тяжёлой строительной техники.
- Водителям и механизаторам ТС, привлечённым к работе на объектах КТК, при стоянке или длительной остановке всегда необходимо оставлять ТС с выключенным двигателем.
- Разработать презентацию и провести практическое обучение с анализом опасных факторов для всех операторов экскаваторов в рамках реализации ПУУМ в КТК.
