| № происшествия: | 0073/2023 |
| Местоположение: | Атырауская область, 44 км. автодороги КЕ-112 «Кульсары – Прорва» |

Крупное дорожно-транспортное происшествие

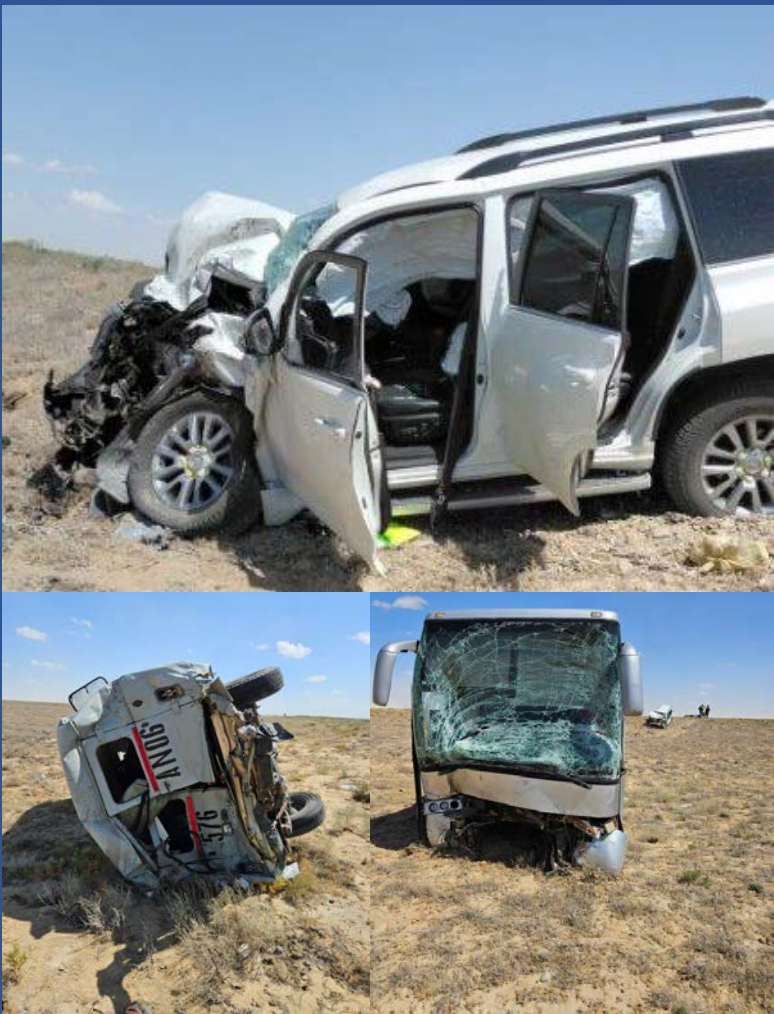
ФОТО ФИКСАЦИЯ:

13 июля 2023 года в 15:56 произошло ДТП с участием автомобиля подрядной организации Toyota LC Prado. Водитель, управляя автомобилем Toyota LC Prado, двигался по автодороге «Кульсары – Прорва» из г. Кульсары на НПС Тенгиз. Ориентировочно в 50 км от г. Кульсары водитель встречного автомобиля УАЗ остановился в своей полосе для поворота налево. При этом он ожидал проезда встречных автомобилей, включая автомобиль Toyota LC Prado. Водитель автобуса Vanhool, двигавшийся позади автомобиля УАЗ, своевременно не среагировал на его остановку, в результате чего допустил наезд сзади на автомобиль УАЗ. Автомобиль УАЗ после столкновения с автобусом «вылетел» с дороги и перевернулся на левый бок. После удара об автомобиль УАЗ водитель автобуса потерял управление, выехал на полосу встречного движения, совершив лобовое столкновение с автомобилем Toyota LC Prado. После столкновения оба транспортных средства съехали с дорожного полотна. На место ДТП были вызваны бригады скорой медицинской помощи. Прибывшие медработники оказали на месте ДТП первую помощь водителям автомобилями Toyota LC Prado и УАЗ, после чего они были доставлены в городскую больницу в г. Кульсары. По результатам МРТ-исследований у обоих водителей зафиксирована закрытая черепно-мозговая травма (ЗЧМТ). Водитель автобуса не пострадал. Пассажиры в автобусе отсутствовали.

- Непосредственные причины:**
- Водитель автобуса Vanhool не среагировал на остановившийся автомобиль УАЗ, столкнулся с ним и выехал на полосу встречного движения.
- Коренные причины:**
- По результатам расследования комиссия пришла к следующим выводам:
- Водитель автомобиля Toyota LC Prado на ранней стадии не выявил потенциальную опасность, связанную с развитием негативных событий на полосе встречного движения;
  - Водитель автомобиля Toyota LC Prado не применил экстренное торможение.

- Сопутствующие факторы ДТП:**
- Остановка автомобиля УАЗ на проезжей части для поворота налево в степной проезды;
  - Неэффективная работа задних тормозных механизмов автобуса Vanhool.

Включить в повестку периодических инструктажей по БДД следующую информацию:

- Рассматривать любое транспортное средство,двигающееся на встречу по дорогам без разделительных ограждений, как потенциальную опасность;
- При сближении со встречным транспортным средством быть готовым к экстренному торможению путем переноса правой ноги с педали акселератора на педаль тормоза (без торможения);
- При непосредственной угрозе столкновения всегда применять экстренное торможение либо экстренное торможение с маневрированием вправо с выездом на обочину, если это позволяют дорожные условия.

Организовать внеплановый тренинг по методикам защитного вождения с привлечением специализированной организации, акцентированный на применение практических навыков экстренного торможения с маневрированием.
